ENTE APPALTANTE: Comune di Castiglione Torinese  
CUP: C49J21035860005 - CIG: 917652432A  
IMPRESA: Lavorincorso Srl

### RELAZIONE DI FINE LAVORI

#### Lavori di efficientamento energetico edificio comunale ex-asilo Fiorio

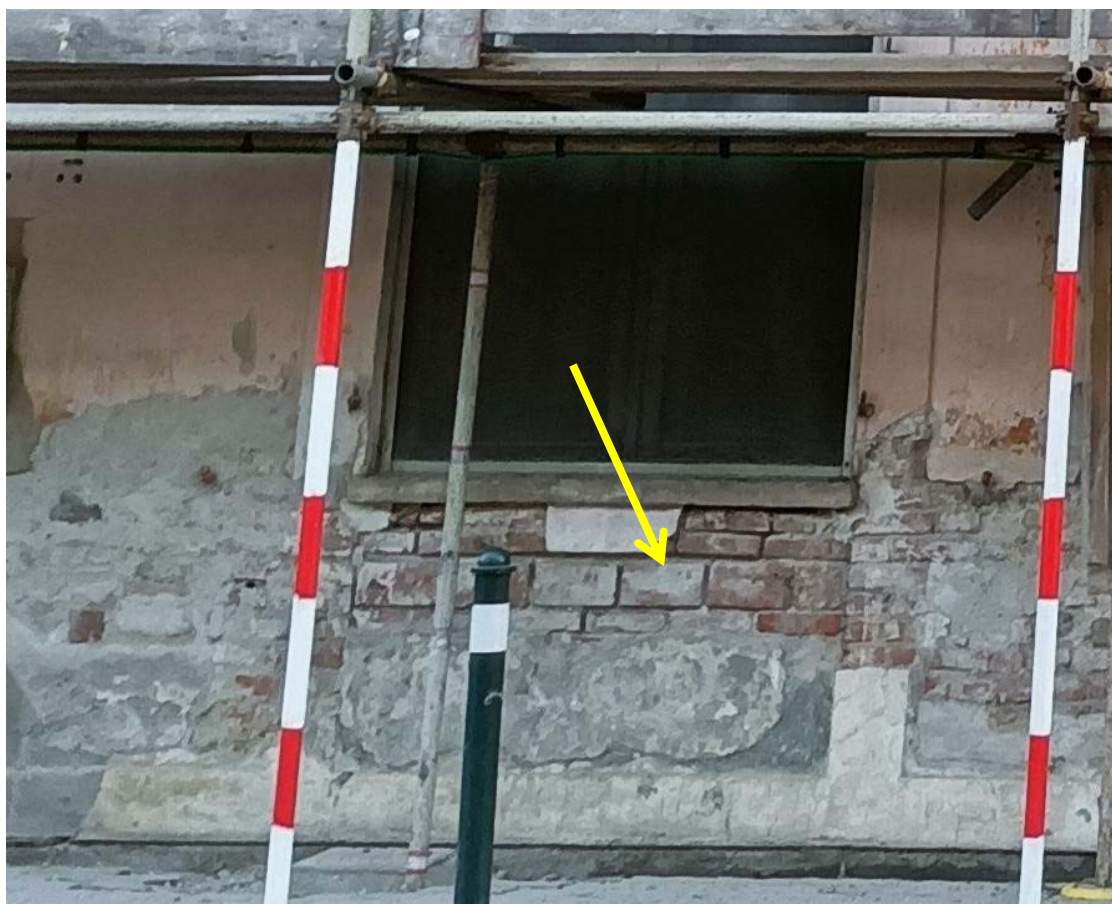
**Fig. n. 1**

Dalle prime valutazioni risulta evidente come sul prospetto est, la finestra a sinistra rispetto all'attuale porta di ingresso, sia stata modificata. (fig1) In origine, infatti l'apertura sarebbe arrivata fino a piano strada rendendola una porta di ingresso, la caduta dell'intonaco incongruo ha messo in evidenza la struttura muraria, in quel punto si nota il taglio della porta originale e la chiusura della stessa con mattoni di struttura più recente rispetto alla muratura originaria e posti in maniera differente, detto a "coltello" come si usa fare quando si effettua una tamponatura.

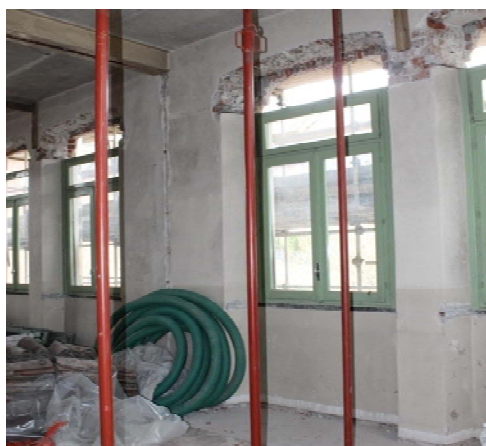
**Fig. n. 2**

Sono evidenti anche le modifiche alle finestre sul prospetto ovest (fig.2 e 3) e la chiusura e rimozione del balcone sul lato nord (fig.4).

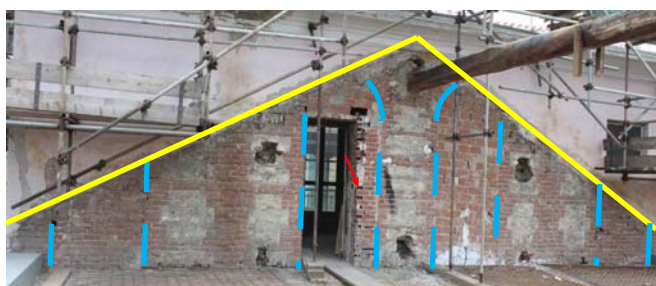
**Fig. n. 5**

La struttura dell'edificio ha subito delle modifiche evidenti nella parte interna, la rimozione del tetto fa notare che alcune aperture del secondo piano adesso tamponate, erano più alte del colmo del tetto e la struttura muraria può suggerire che fossero a vista (fig. 5 e 6).

La linea gialla indica le attuali due falde del tetto.

Le linee tratteggiate d'azzurro indicano le aperture chiuse dopo aver modificato l'edificio.

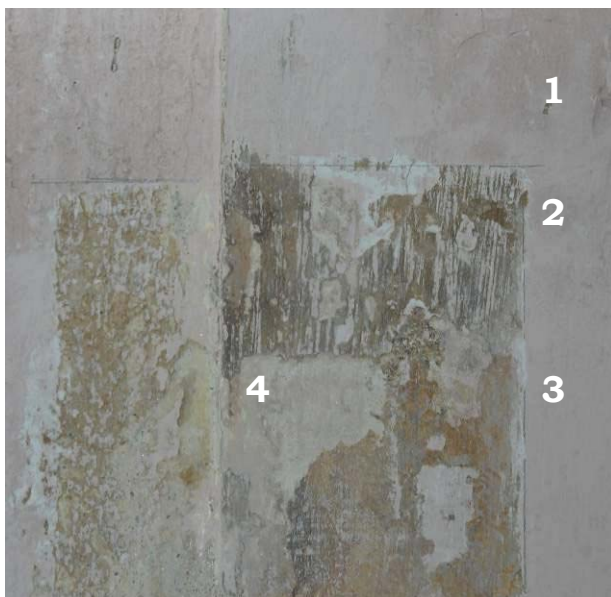
### Saggio stratigrafico n.1 Cornice

1. Pittura a calce di colore rosa su rasatura bianca.
2. Pittura a calce compatta di colore grigio chiaro sulla modanatura e oca scuro sullo sfondato.
3. Pittura a calce di colore oca sia sulla cornice che sullo sfondato.
4. Finitura liscia a calce chiara spessa circa 1 mm sul rilievo. Sullo sfondato tracce di una pittura di colore oca chiaro sottile.

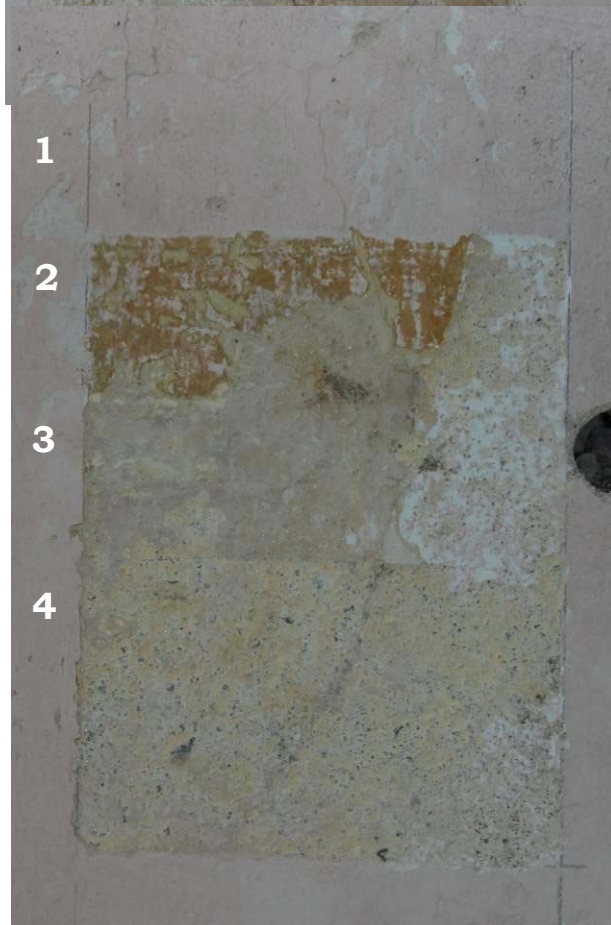
### Saggio stratigrafico n.2

1. Pittura a calce di colore rosa su rasatura bianca.
2. Pittura a calce di colore oca scuro.
3. Pittura a calce di colore grigio presente solo in questo saggio e in quello successivo.
4. Pittura a calce sottile di colore oca chiaro su intonacatura fratazzata leggermente ruvida.

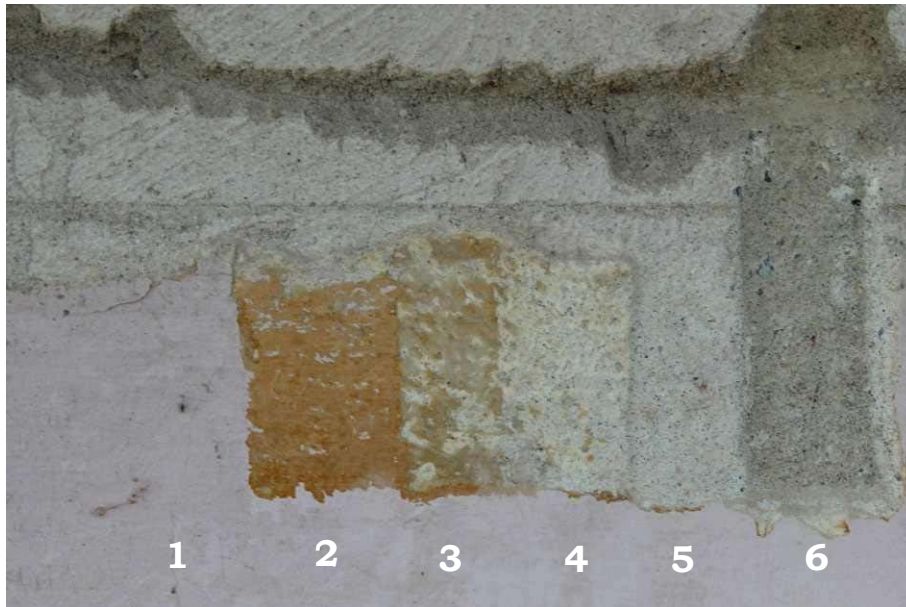
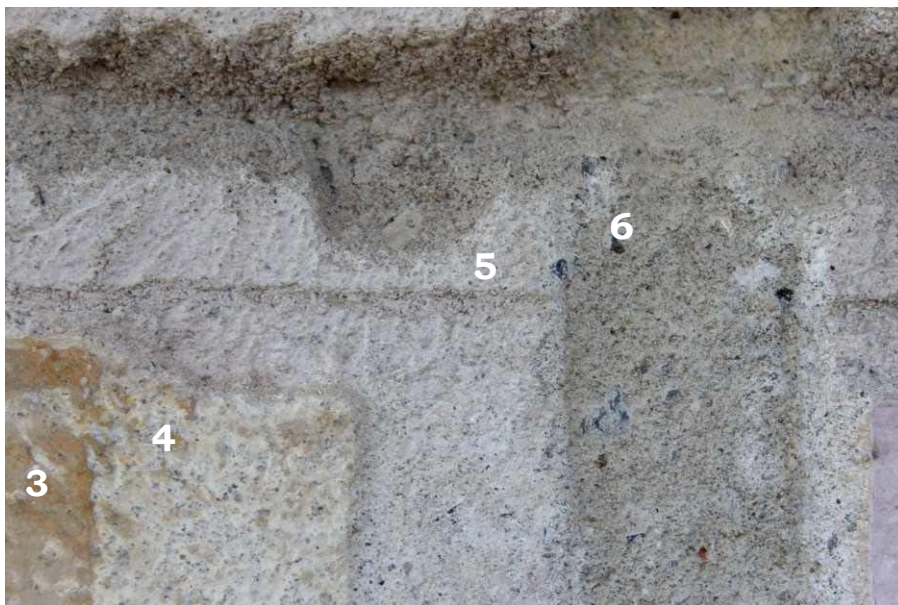
### **Saggio stratigrafico n.3**

presente in maniera non uniforme, è un ulteriore strato di intonaco sul quale è stata incisa la traccia per la realizzazione della cornice marcapiano e coprifilo delle finestre (vedi saggio stratigrafico n.3 strato n.5).

1. Pittura a calce di colore rosa
2. Pittura a calce di colore ocra scuro
3. Pittura a calce di colore grigio
4. Pittura a calce di colore ocra chiaro su intonacatura con granulometria fine grigia chiaro.
5. Intonaco grigio chiaro di spessore 2 mm circa su cui è stata eseguita l'incisione diretta per la realizzazione delle ripartizioni architettoniche in rilievo.
6. Intonaco ruvido di sabbia gialla con inerti grigio scuro.

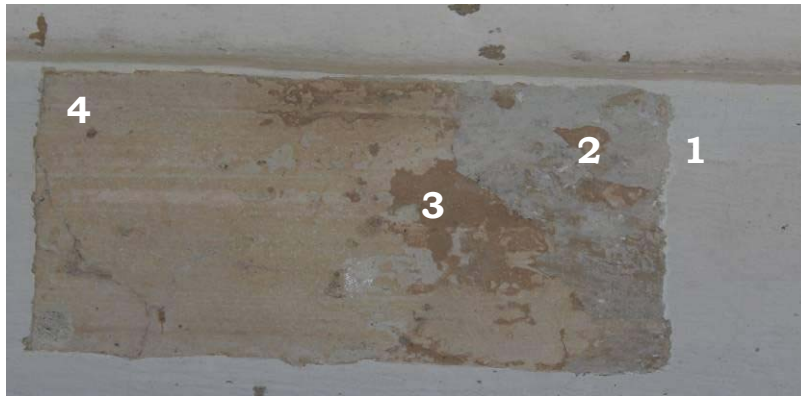
#### **Saggio stratigrafico n.4 Cornicione**

1. Pittura a calce di colore bianca.
2. Pittura a calce di colore grigio chiaro.
3. Pittura a calce di colore ocra.
4. Finitura chiara di colore ocra (uguale alla finitura saggio 1).

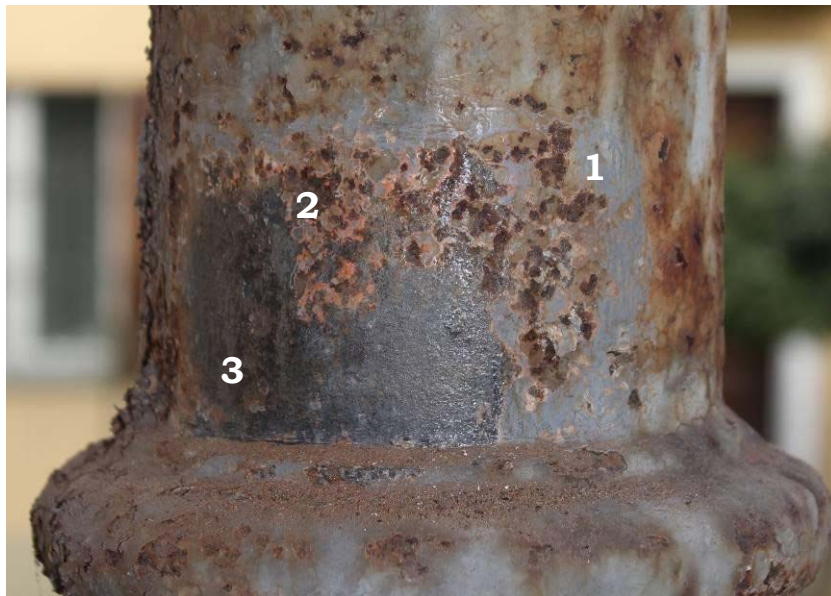
#### **Saggio stratigrafico n.5 Colonna in ferro**

Sulla facciata principale due colonnine in ferro con capitello decorato sorreggono il balcone; le stratigrafie mostrano uno strato di smalto grigio-blu; uno strato di pittura antiruggine micaceo e al di sotto la struttura in ferro (saggio stratigrafico n.5).

1. Smalto di colore azzurro grigio.
2. Antiruggine (minio).
3. Supporto in ferro

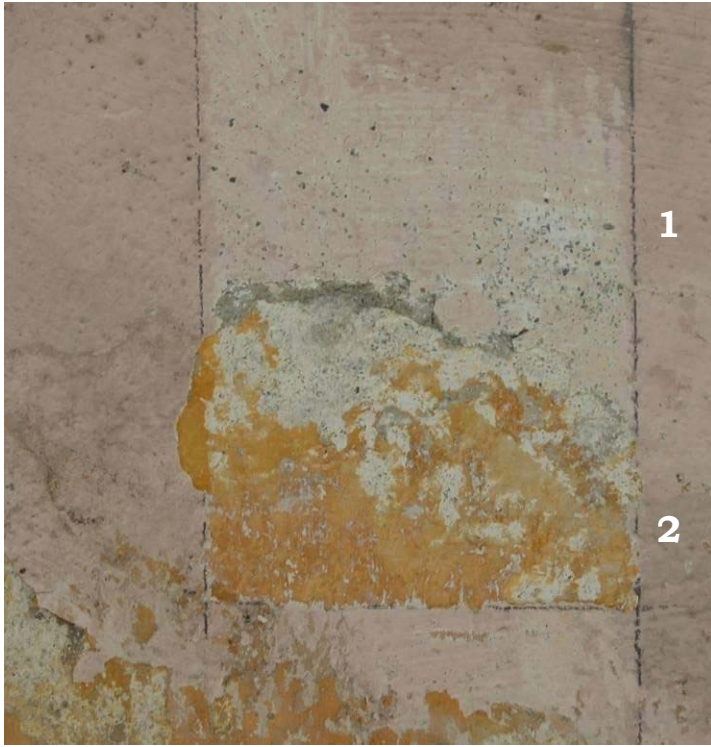
#### **Saggio stratigrafico n.6 sotto balcone**

1. Pittura rosata su intonaco di natura cementizia.
2. Pittura oca su rasatura bianca

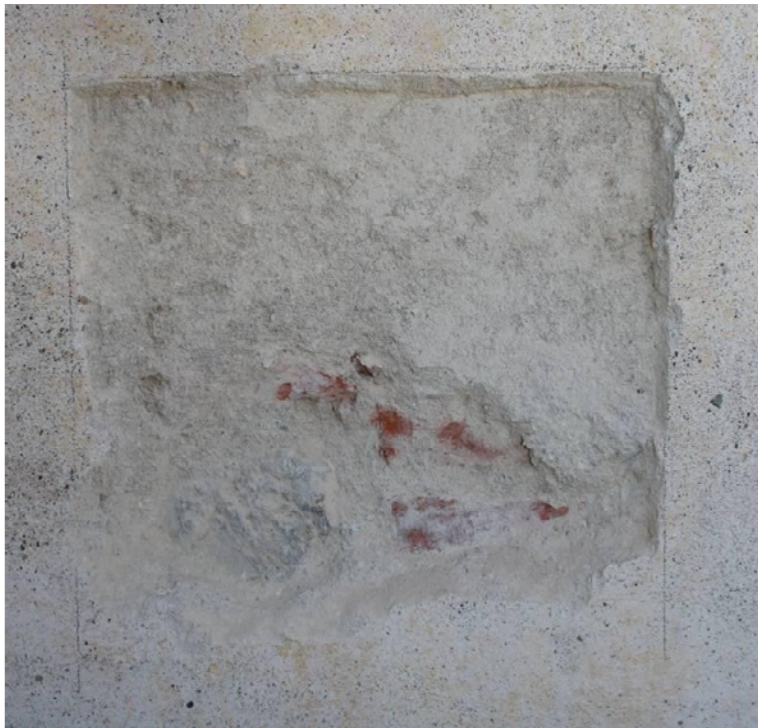
#### **Saggio stratigrafico n.7**

Saggio di profondità per evidenziare la struttura muraria con pietre e mattoni.

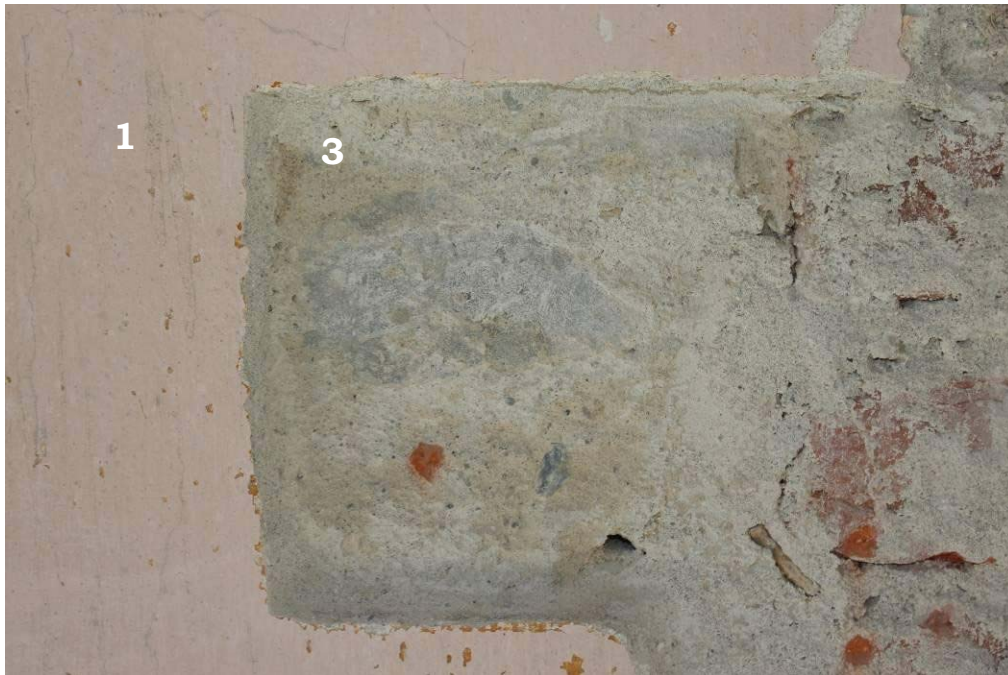
#### **Saggio stratigrafico n.8**

1. Pittura di colore rosa
2. pittura di colore ocra-scuro
3. strato di malta a filo pietra (sagra matura ) come saggio precedente

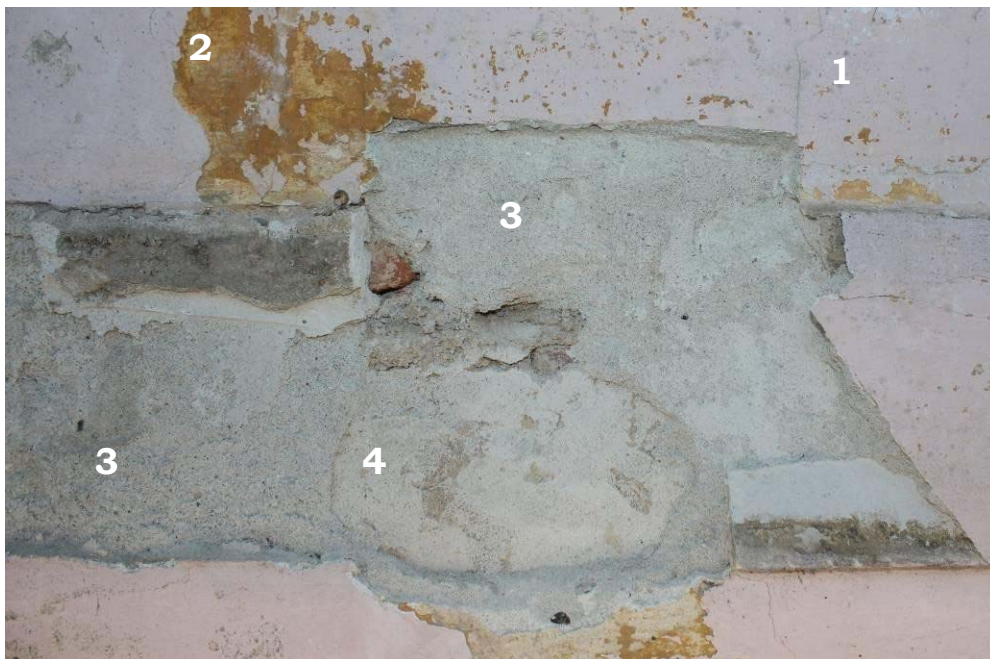
#### **Saggio stratigrafico n.9**

1. Pittura di colore rosa
2. Pittura di colore ocra- scuro
3. Intonaco grigio caldo che corrisponde alla fase con il marcapiano in rilievo.
4. Finitura chiara sottile su intonaco a calce con sabbia gialla e inerti scuri
