# Energetische Sanierung von Baudenkmalen am Beispiel Sanierung der Villa Castelli am Comer See

Alexandra Troi, EURAC research, [alexandra.troi@eurac.edu](mailto:alexandra.troi@eurac.edu)

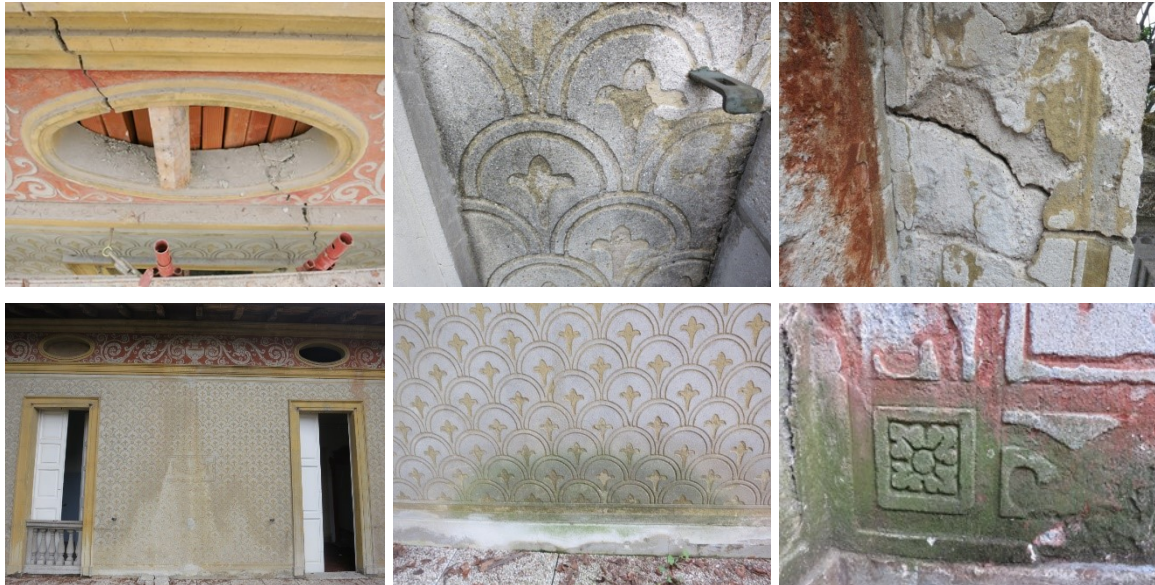
Die Risse in der Fassade sind einem Absinken des Untergrundes – auch aufgrund der schlechten Regenwasserabführung in der Stadt – geschuldet. Das Gutachten des Statikers zeigte klaren Bedarf für Konsolidierungsmaßnahmen auf, die wie im

Die Putze an der Fassade waren insgesamt gut erhalten, zeigten allerdings an einigen Stellen – insbesondere an der Nord-Ost und Nord-West Fassade des Gebäudes – Abmahlungen, zum Teil auch größere Fehlstellen und Farbverwaschungen auf. Defekte Regenrinnen aber auch aufsteigende Feuchtigkeit haben ihrerseits in verschiedenen Bereichen zu typischen Feuchteschäden geführt.

**Abbildung 6:** Schäden an der – verhältnismäßig gut erhaltenen – Fassade

Die Fassade wurde nach den Vorgaben des Amtes für Denkmalschutz vollkommen restauriert: gereinigt, konsolidiert (Acrylharz mit Pinsel und Spritze), Fehlstellen in Originaltechnik ergänzt. Für eine einwandfreie Funktion der Innendämmung wurde besonders darauf geachtet, jegliche Fugen und Risse zu verschließen.

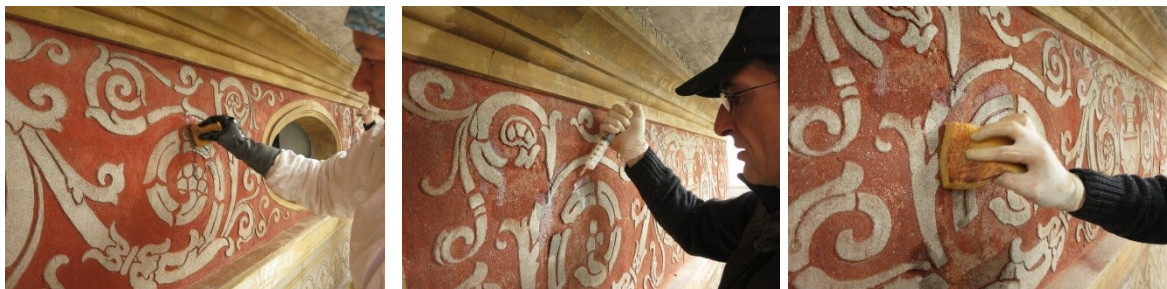
**Abbildung 9:** Konservatorische Restaurierung der Fassade

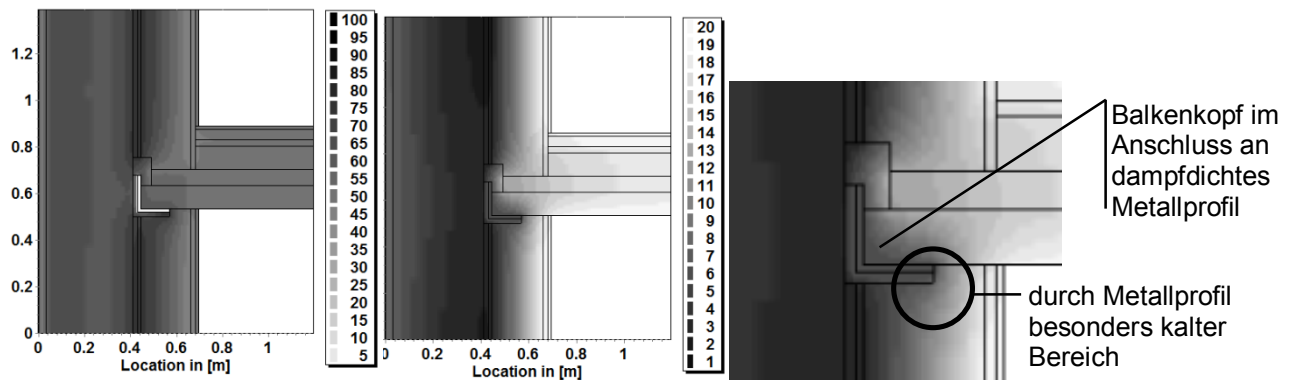
Die in der Planungsdiskussion als kritisch eingestuften Punkte beim Detail mit dem umlaufenden Metallprofil haben sich in der Simulation als unproblematisch erwiesen: im Balkenkopf kommt es trotz durch das Metall unterbundenem Feuchtransport nicht zu einer Aufspeicherung von Feuchtigkeit und auch die Feuchtwerte im durch die Wärmebrücke kühleren Punkt in Kork und Perlitedämmung sind unkritisch. Während des gesamten Jahres kommt es im Klima am Comer See nicht zu Tauwasseranfall in der Konstruktion (bewertet über überhygroskopische Feuchte), für Klima Essen hingegen wäre sehr wohl ein Tauwasseranfall zu beobachten.

Auch an der oberen Raumecke des unten angrenzenden Raumes ist die Temperatur hoch genug, sodass Schimmelprobleme ausgeschlossen werden können.

**Abbildung 15:** Als kritisch identifiziert und überprüfte Details im 2-dim. Feuchte- bzw. Temperaturfeld

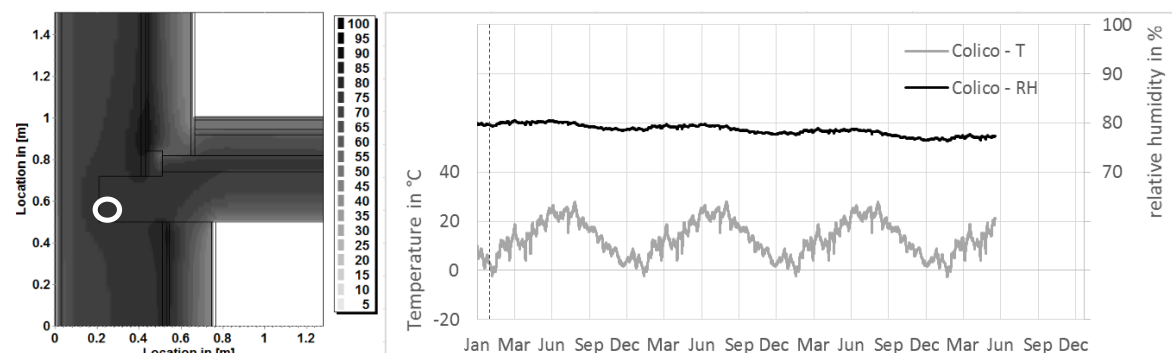
Beim Balkenkopf zeigt die hygrothermische Simulation klar die Kältebrücke an, die Feuchtigkeit steigt aber nicht in kritische Bereiche. Insgesamt ermittelt die Simulation für das Klima am Comer See überhaupt keine Phasen mit Kondensation (Feuchtigkeit im überhygroskopischen Bereich). Auch hier verhält sich die Simulation für Klima Essen (jeweils mit Schlagregen) kritischer.

**Abbildung 17** Knoten Zwischendeckenaufleger am 04.02. (400) (links) und relative Feuchtigkeit und Temperatur in der Konstruktion (rechts)
