# Energetische Sanierung von Baudenkmalen am Beispiel Sanierung der Villa Castelli am Comer See

Alexandra Troi, EURAC research, [alexandra.troi@eurac.edu](mailto:alexandra.troi@eurac.edu)

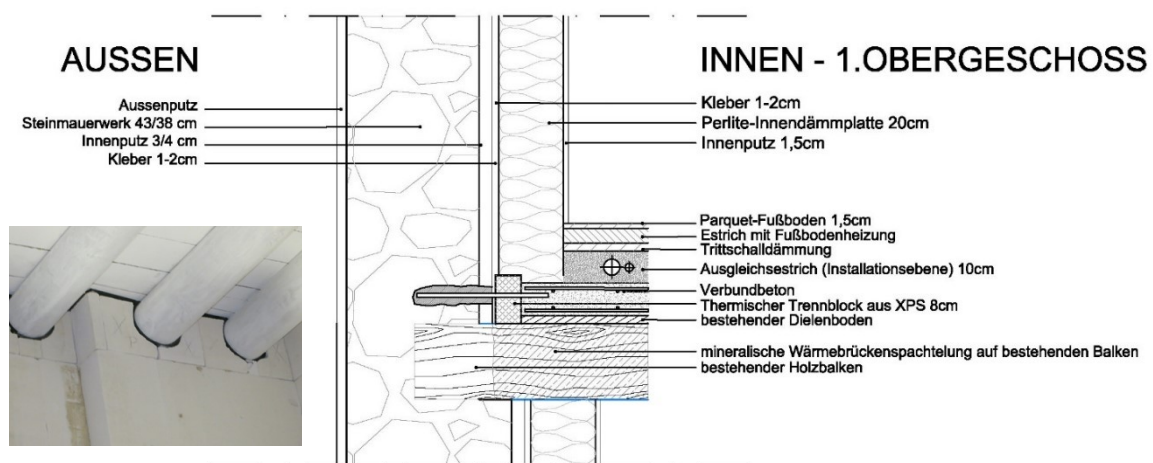
**Abbildung 12** Zwischendeckenaufleger Balkenkopf auf Außenwand

Beim Balkenkopf zeigt die hygrothermische Simulation klar die Kältebrücke an, die Feuchtigkeit steigt aber nicht in kritische Bereiche. Insgesamt ermittelt die Simulation für das Klima am Comer See überhaupt keine Phasen mit Kondensation (Feuchtigkeit im überhygroskopischen Bereich). Auch hier verhält sich die Simulation für Klima Essen (jeweils mit Schlagregen) kritischer.

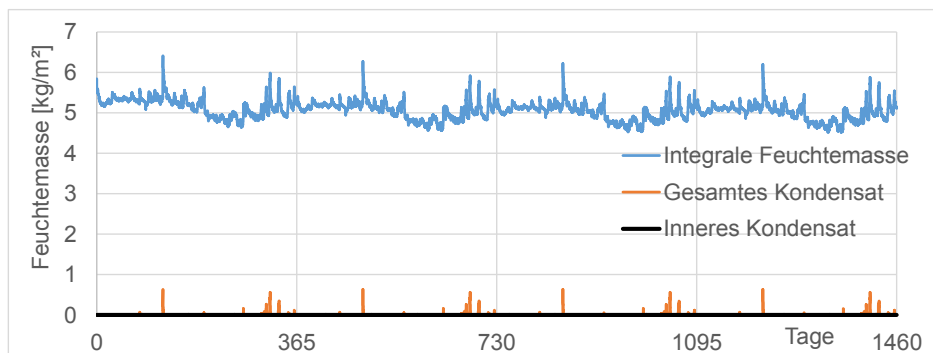
**Abbildung 14:** Konservatorische Restaurierung der Fassade

Die Graphik bestätigt die mit WUFI berechnete integrale Feuchtemasse und zeigt außerdem auf, dass es im Wandaufbau – abgesehen vom oberflächennahen Bereich außen – praktisch nie zu Kondensation (Kriterium: überhygroskopisches Feuchteintegral) kommt.

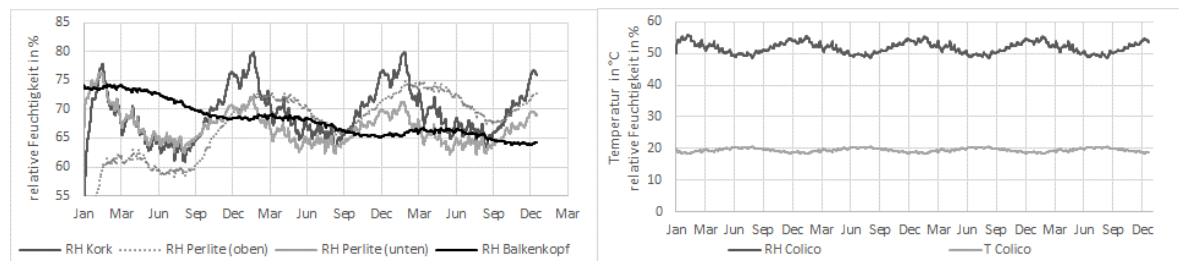
**Abbildung 16:** Relative Feuchtigkeit in der Konstruktion (links) und in der Raumecke (rechts)

Die in der Planungsdiskussion als kritisch eingestuften Punkte beim Detail mit dem umlaufenden Metallprofil haben sich in der Simulation als unproblematisch erwiesen: im Balkenkopf kommt es trotz durch das Metall unterbundenem Feuchtransport nicht zu einer Aufspeicherung von Feuchtigkeit und auch die Feuchtwerte im durch die Wärmebrücke kühleren Punkt in Kork und Perlitedämmung sind unkritisch. Während des gesamten Jahres kommt es im Klima am Comer See nicht zu Tauwasseranfall in der Konstruktion (bewertet über überhygroskopische Feuchte), für Klima Essen hingegen wäre sehr wohl ein Tauwasseranfall zu beobachten.

Auch an der oberen Raumecke des unten angrenzenden Raumes ist die Temperatur hoch genug, sodass Schimmelprobleme ausgeschlossen werden können.
