# ORO Nature

*in mezzo alla natura*

**Un cascinale fatiscente nel cuneese, ristrutturato senza stravolgerne l'impianto per raggiungere il massimo della certificazione CasaClima**

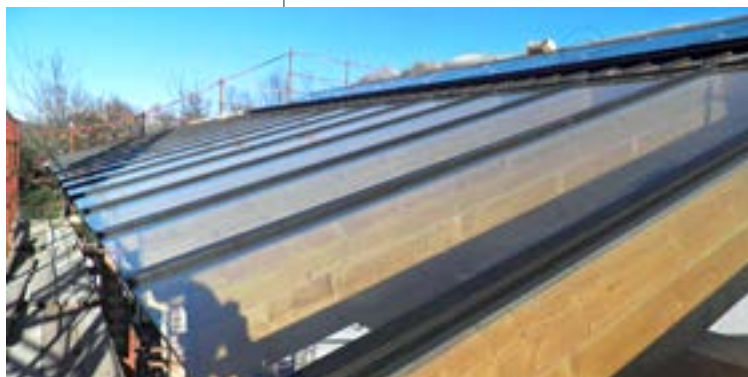
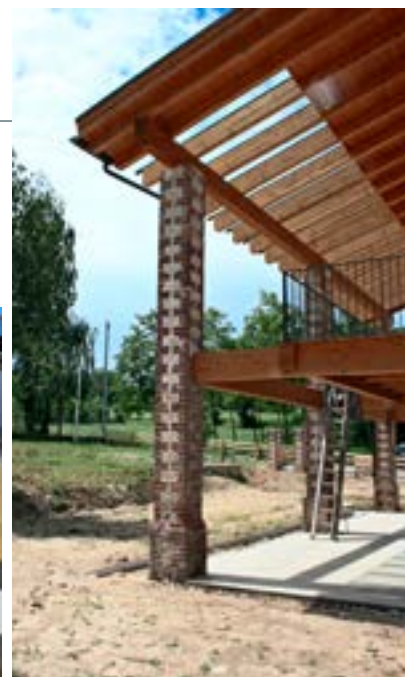
*Legno e vetro in copertura.* **Il tetto del porticato è parzialmente vetrato per favorire gli apporti solari gratuiti nei mesi invernali**

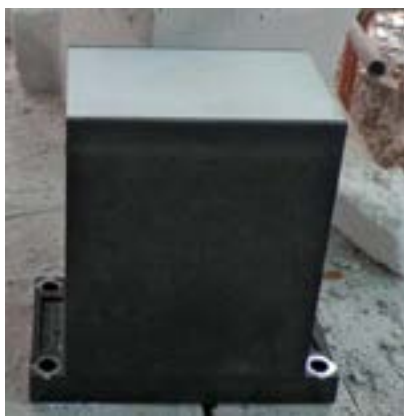
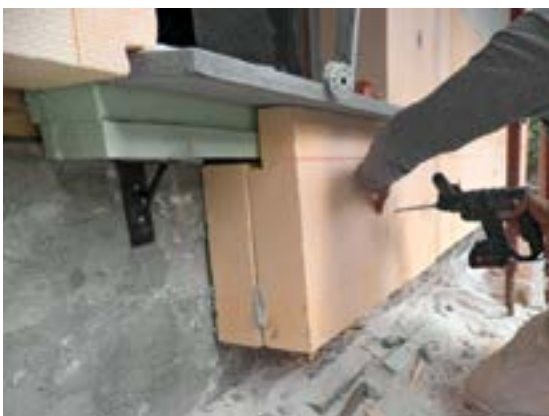
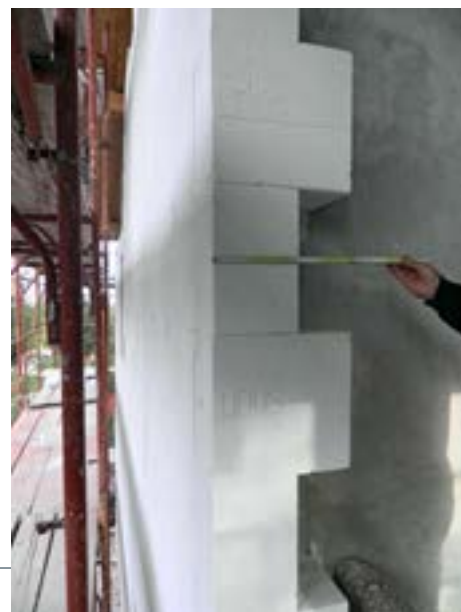
*Lavori in corso.* **Posa del cappotto in schiuma minerale e, a sinistra, particolare dell'elemento per l'ancoraggio delle travi**

La coibentazione dell'involucro è stata eseguita applicando sulla parete esterna un cappotto in schiuma minerale spesso 24 cm, in modo da non ridurre in modo eccessivo la permeabilità al vapore delle pareti esistenti. Internamente, il pavimento è stato isolato mediante posa di lastre di vetro cellulare spesse 200 mm, che garantiscono anche una barriera alla risalita di umidità dal terreno. Viste le cattive condizioni della copertura esistente, il tetto è stato interamente ricostruito in legno, isolato mediante due strati di fibre di legno, con spessore rispettivamente di 260 e 22 mm, con interposti teli di tenuta al vento, all'aria e freni vapore, nastrati con attenzione al fine di evitare infiltrazioni. Per quanto concerne i serramenti, sono stati realizzati

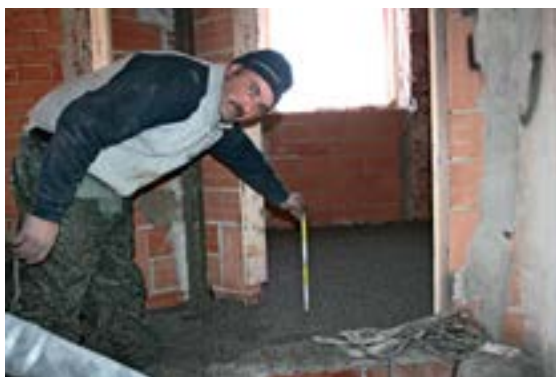
*Lavori in corso.* **Posa del massetto impianti con perle di polistirene che garantiscono il necessario isolamento**

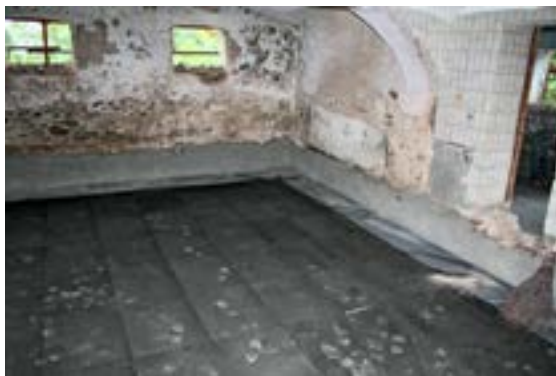
*Lavori in corso.* **Isolamento del pavimento del soggiorno con lastre di vetro cellulare (200 mm)**

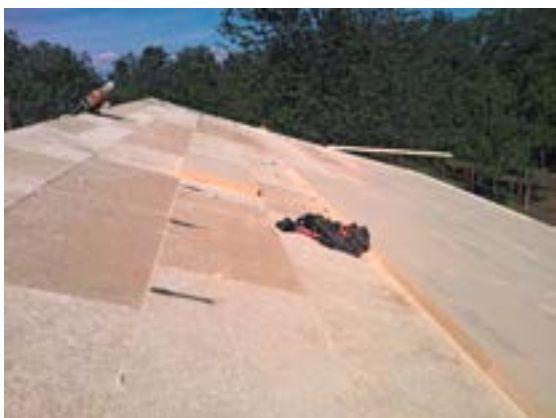
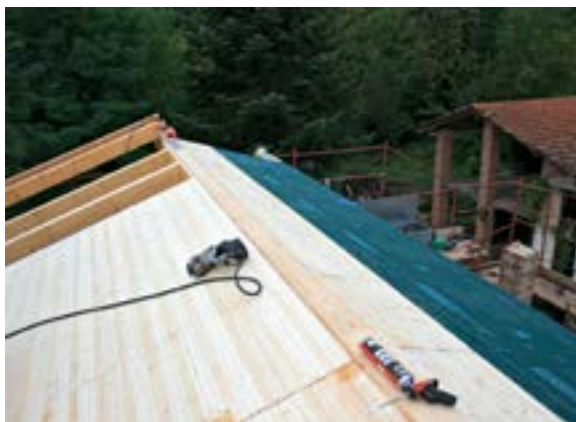
*Rifacimento del tetto. La copertura è stata interamente ricostruita con una struttura in legno coibentata con fibra di legno e interposizione di teli per la tenuta all'aria e con funzione di freno al vapore*

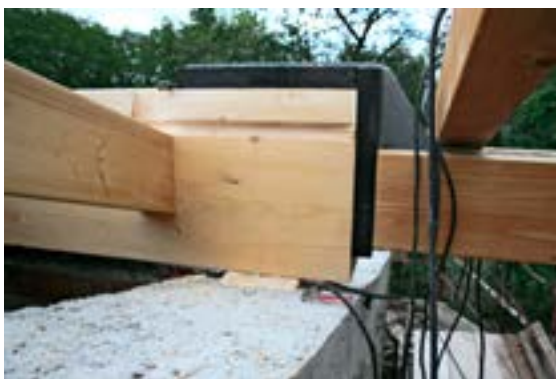
*Particolari. Il taglio termico delle travi che compongono la struttura del tetto*

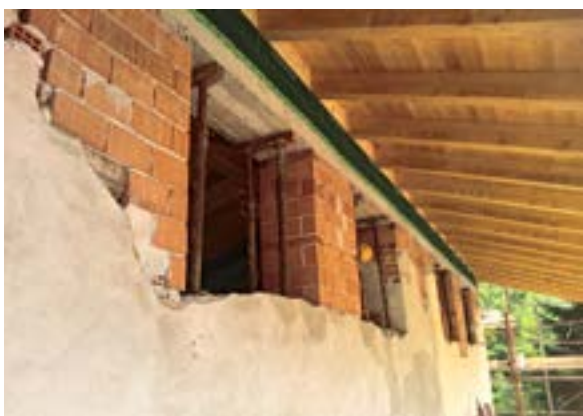
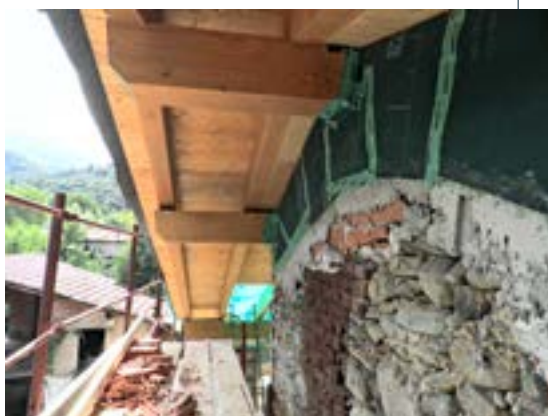
*Lavori in corso. Nastratura del tetto e sigillatura del freno vapore per evitare infiltrazioni*

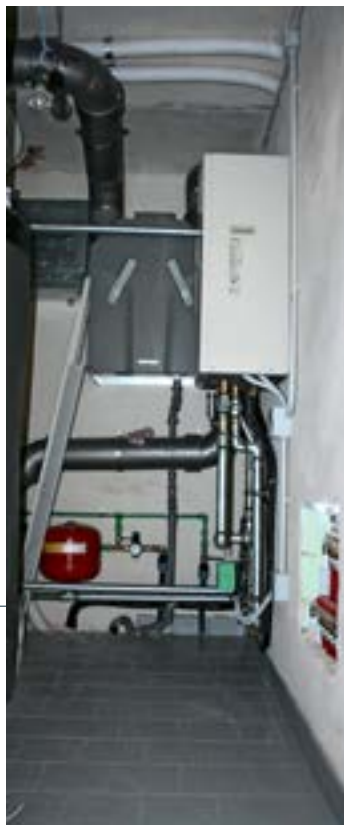
*Lavori in corso.* Incasso delle bocchette del sistema di ventilazione meccanica controllata
