## Coop Basel, Hauptsitz TH12

**Bauherrschaft:** Coop Immobilien AG  
**Generalunternehmung:** Burckhardt + Partner AG, Basel

**Design/Architekt:** Burckhardt + Partner AG, Basel  
**Fassadenplanung:** Neuschwander + Morf AG, Basel  
**Kompetenz Aepli:** AAC/CCF Fassade mit Photovoltaik

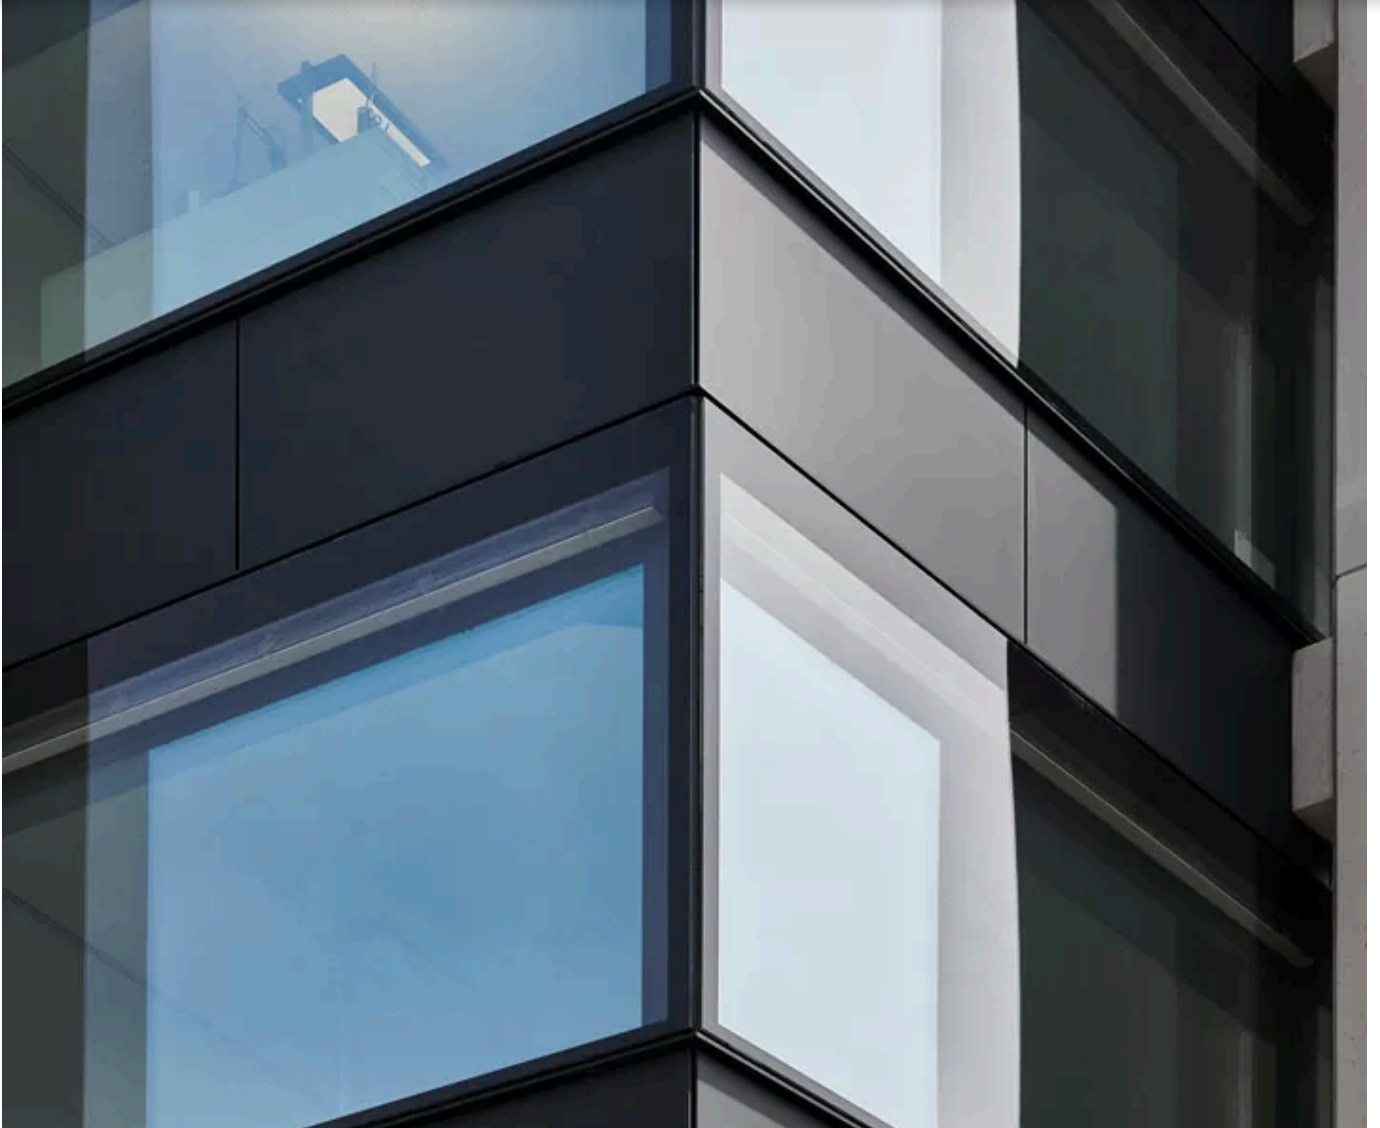
1 | 2 | 3 | 4

Ein 70er-Jahre-Gebäude mit seiner prägenden Fassade architektonisch und technologisch in die heutige Zeit zu transformieren, ist ein Kunststück, das den Architekten von Burckhardt + Partner mit dem Basler Coop-Hochhaus stilsicher gelang. Auf höchstem Niveau zeigt sich hier ebenso die besonders energieeffiziente AEPLI-AIR-Control®-Fassade.

Die bei diesem Objekt verbauten «Fenster» sind keine Fenster im herkömmlichen Sinne, sondern vielmehr grossformatige und aussen rahmenlose Glasfelder. Sie heben nicht allein die Attraktivität des Hochhauses auf ein neues Niveau, sondern sorgen auch für eine exzellente Arbeitsatmosphäre und eine spektakuläre Aussicht. Doch so viel Lichteinfall hat bekanntlich auch seine Schattenseiten. Die besondere Herausforderung bestand darin, den Spagat zwischen Leistung und Ästhetik der Fassade zu schaffen. Die Lösung war ein technisch anspruchsvoller Mix aus 2/3 Fensterfläche und 1/3 Photovoltaikelementen zur Umwandlung von Sonnenlicht in elektrische Energie. Ebenso technisch anspruchsvoll war die Montage: Die grossflächigen Photovoltaik-Elemente wurden ohne Unterkonstruktion direkt im Brüstungsband zwischen den Elementmodulen eingehängt.
