# Modernisierung einer Stilikone

**Der Hauptsitz von Coop befindet sich in einem markanten Hochhaus aus den 1970er-Jahren mitten in Basel. Für die Sanierung entwickelte Aepli Metallbau Fassadenelemente mit integrierter Photovoltaik.**

**Sanierung Coop-Hauptsitz TH12, Basel, 2021**

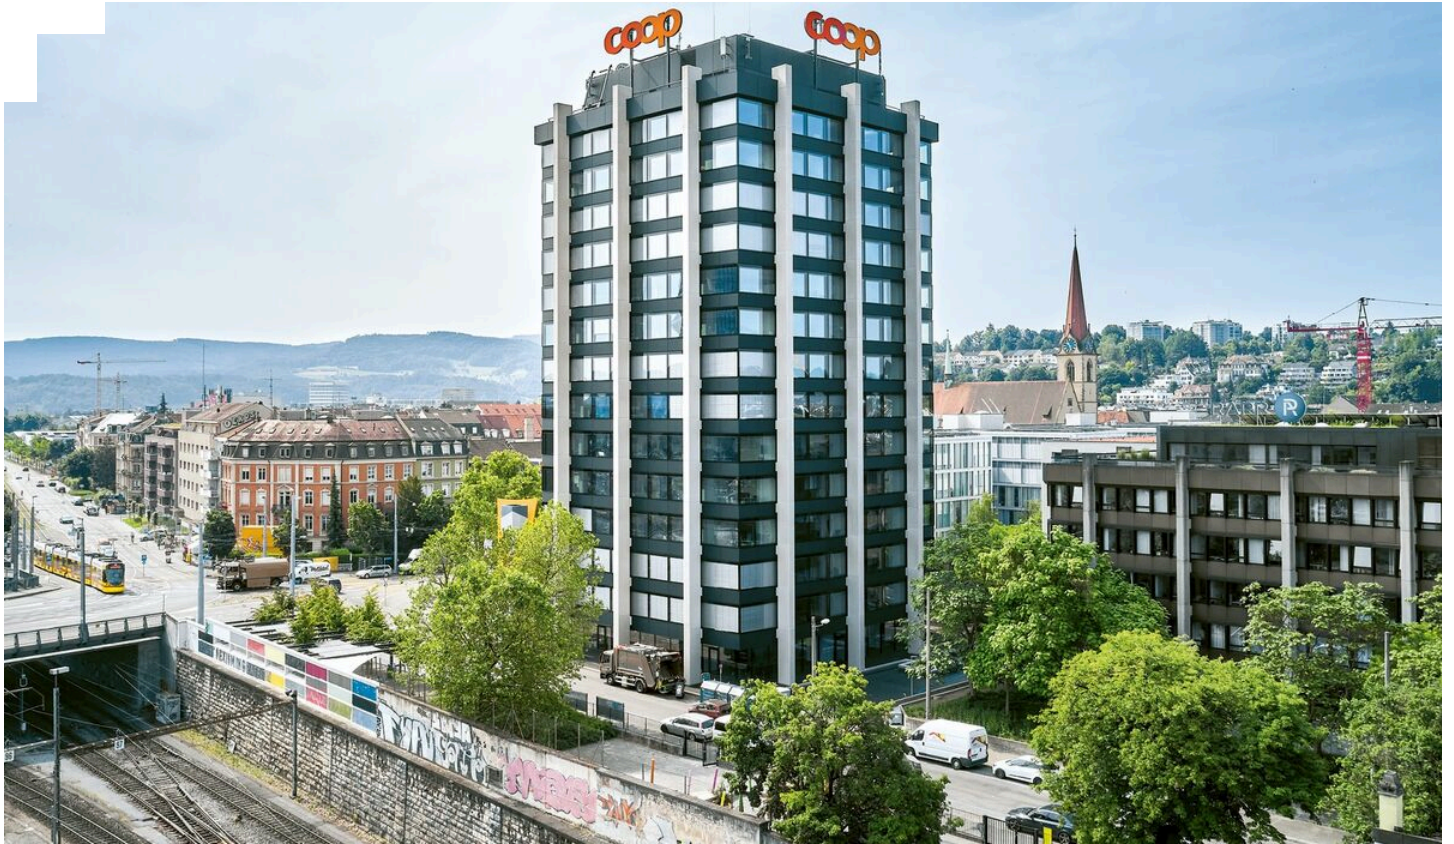
*Das neue Gesicht des Coop-Hochhauses am Gleisfeld in Basel. Fotos: Zeljko Gataric*

Die aussenliegende Betontragstruktur, darin ein Hüllkörper mit kleinteiligen Fensterbändern: Das Coop-Hochhaus in Basel ist ein Zeuge seiner Zeit. Gass + Boss Architekten hatten den markanten Turm 1978 geplant. Seither markiert er

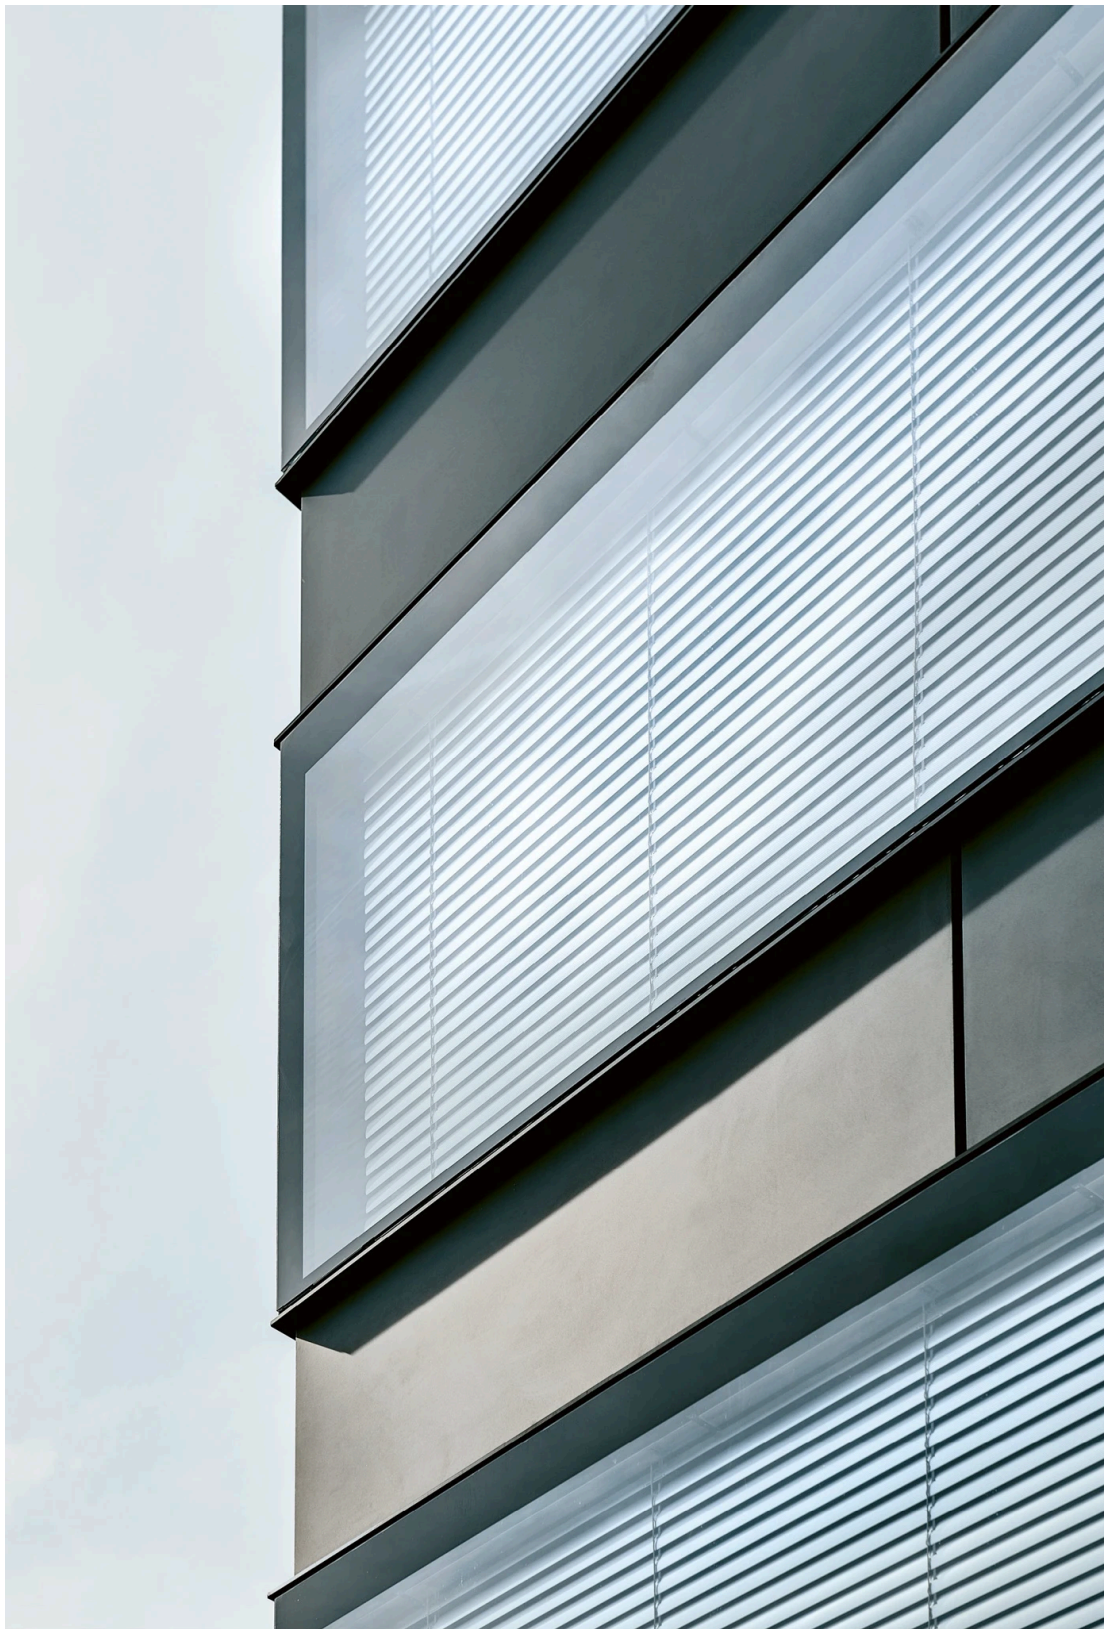
*Liegende Glasfelder verleihen dem Fassadenbild Ruhe.*

Die engen Fensterreihen sind dagegen Vergangenheit. Glasfelder im liegenden Format, von aussen rahmenlos, ersetzen sie und verleihen dem Fassadenbild eine neue Ruhe. Sie schaffen eine horizontale Linie. Auch innen ist die Veränderung eindrucklich: Die riesigen Gläser erhellen die grosszügig geöffneten Räume bis tief in die Geschosse hinein und bieten freie Sicht auf die Stadt

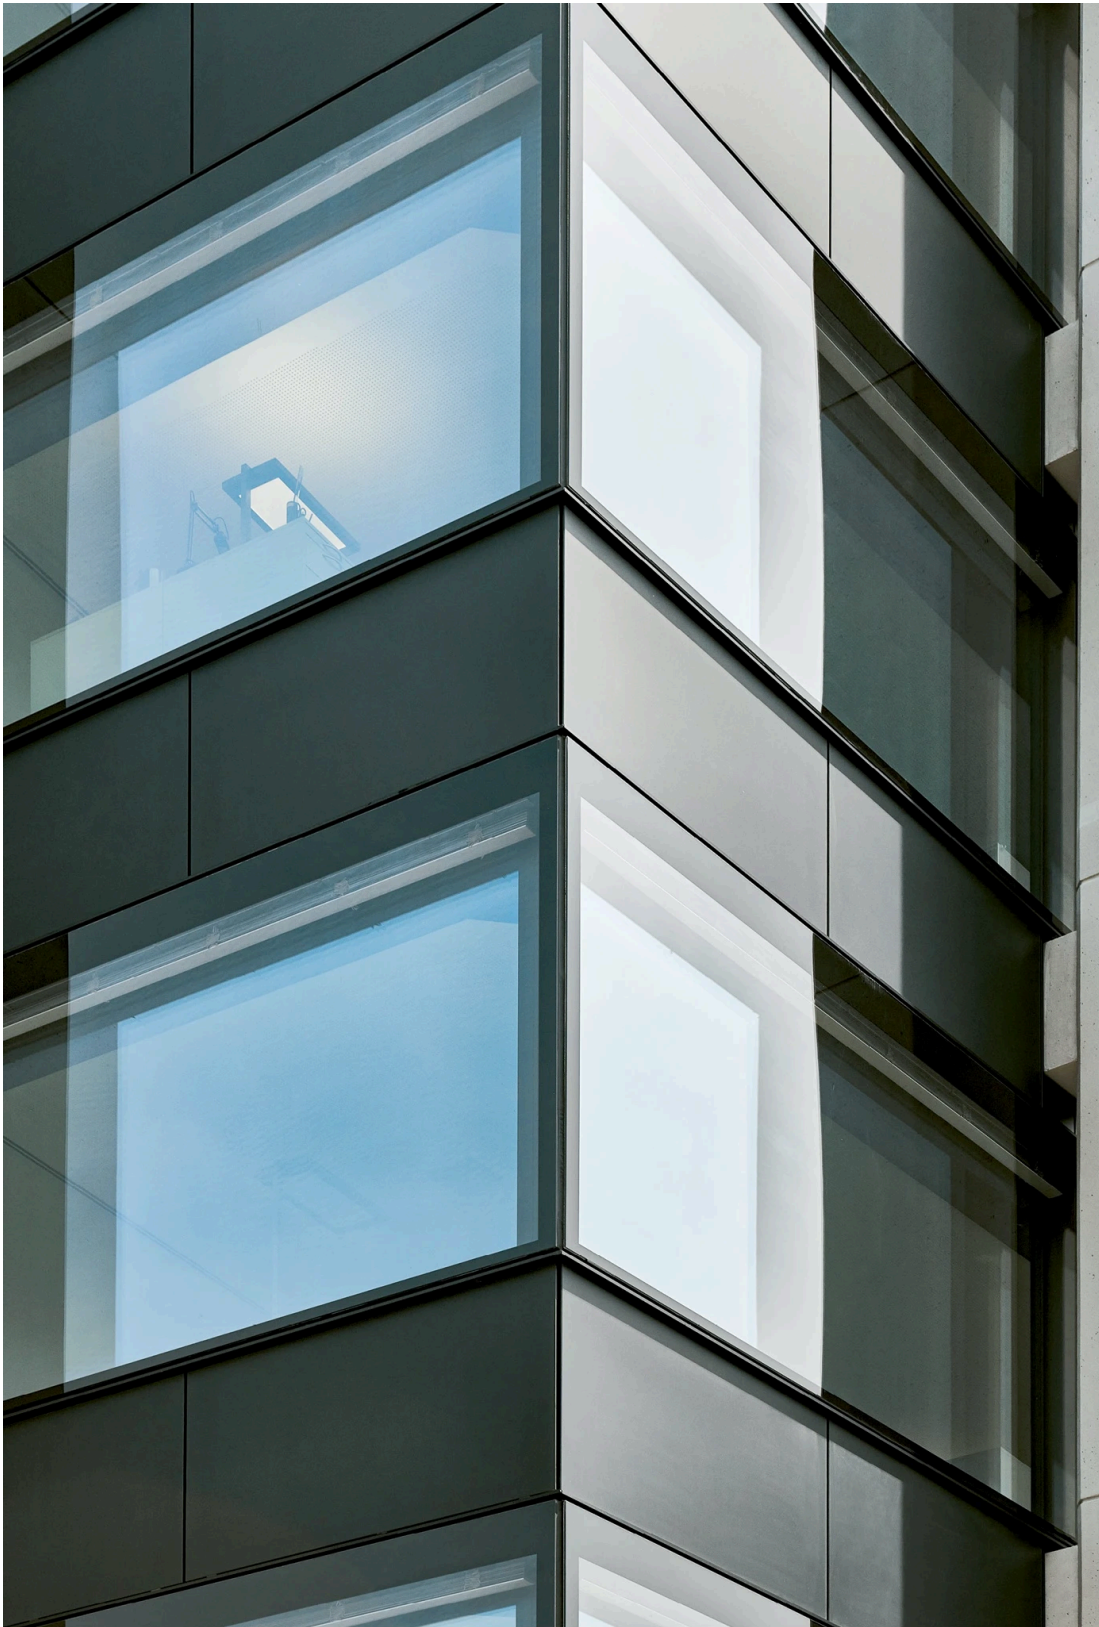
*Mattglas-Photovoltaikelemente und Fenster wechseln sich ab.*

Dabei handelt es sich um die erste verbaute Kombination von zwei Dritteln Aepli-Air-Control-Elementen und einem Drittel Photovoltaikmodulen. Sowohl für die Dämmung als auch für den Schallschutz weisen die vorgefertigten Aepli-Air-Control-Elemente überdurchschnittliche Werte auf. Zudem ist die Beschattung eingebaut und damit vor Wind geschützt. Die

Photovoltaikmodule fallen dank der satinierten und bedruckten Glasoberfläche optisch nicht auf – wer nichts davon weiss, erkennt sie auch aus der Nähe kaum. Damit passt die Sanierung in die laufende architektonische Entwicklung: Photovoltaikmodule werden selbstverständlich, und man zeigt sie nicht mehr unbedingt her – was im Umkehrschluss voraussetzt, dass sie architektonisch gekonnt integriert sind. «Wir haben viel Aufwand investiert, um gestalterische mit technischen und nachhaltigen Ansprüchen zu vereinen», bilanziert Marco Husmann.

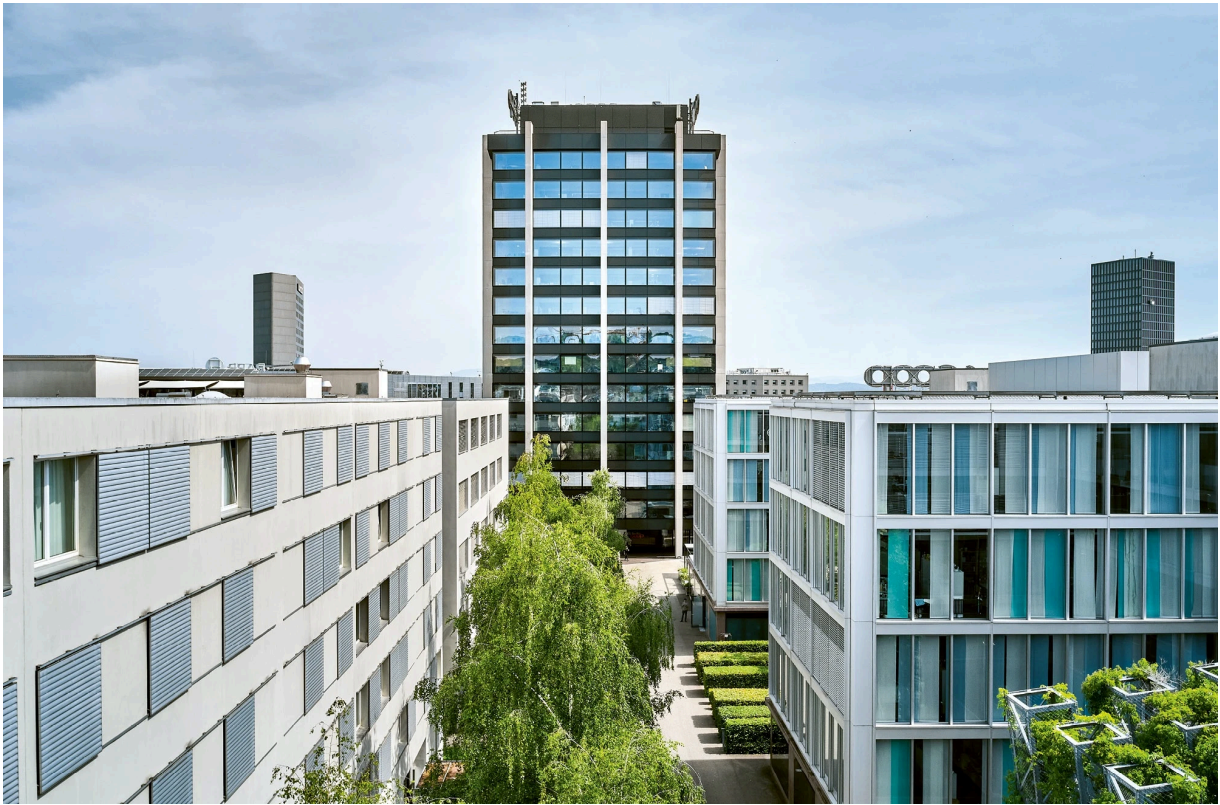
*Die Stilikone der 1970er-Jahre wird den heutigen Massstäben gestalterisch und energetisch gerecht.*

Die Arbeiten waren herausfordernd, doch man erreichte jedes Etappenziel: «Die Zusammenarbeit unter den beteiligten Firmen hat trotz Termindruck wie ein Uhrwerk funktioniert», blickt Christian Löpfe zurück. Und die Stilikone der 1970er-Jahre hat ein Kleid bekommen, das gestalterisch und energetisch den heutigen Massstäben gerecht wird: Der Heizenergieverbrauch des Gebäudes liegt um dreissig Prozent tiefer, und die Fassade liefert zehn Prozent des Strombedarfs – das zweite Plus der Sanierung.
